LE CHIESE DI DON BOSCO

a cura di
Federica Badino
Stefano Trucco

53 Il restauro architettonico
di *Gianpiero Zoncu*

63 Il restauro dell'apparato decorativo
di *Barbara Rinetti*

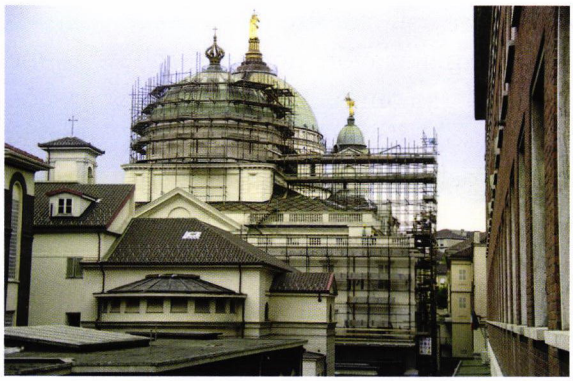
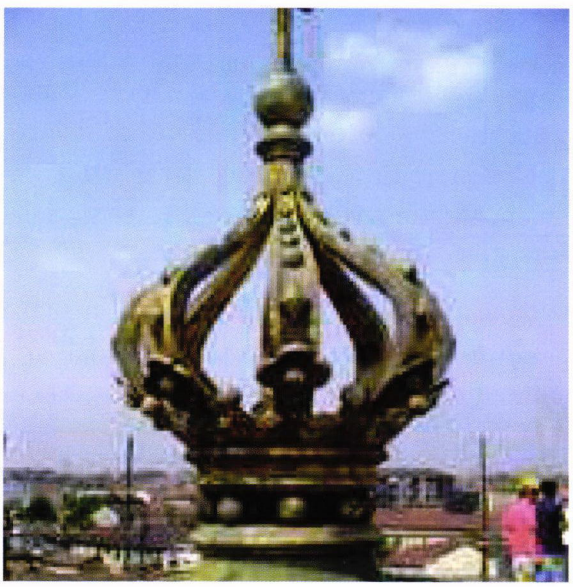
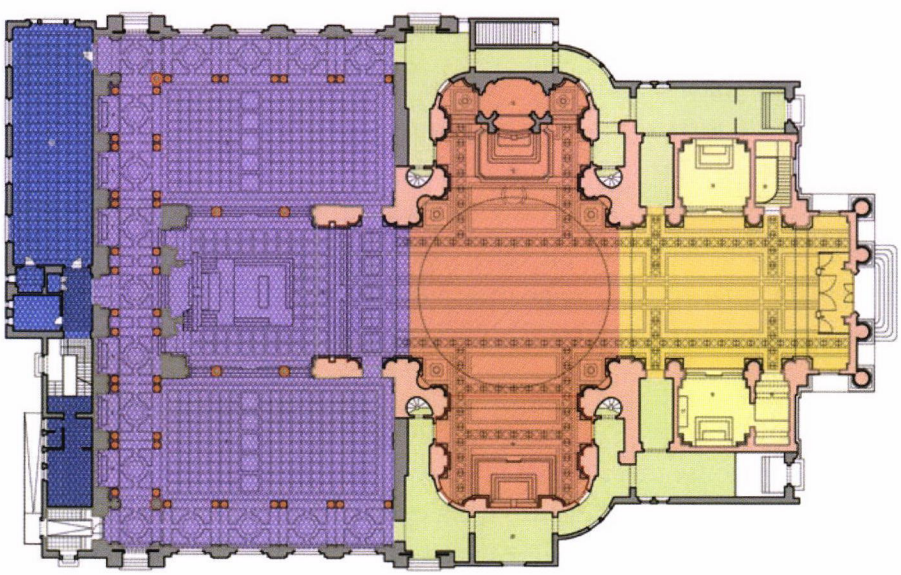
Il cantiere di restauro esterno: l'intervento di consolidamento in fibra di carbonio sulla cupola minore, la corona ed i terrazzi piani, il sistema di scolo delle acque meteoriche. Lay-out della divisione in lotti del cantiere interno.

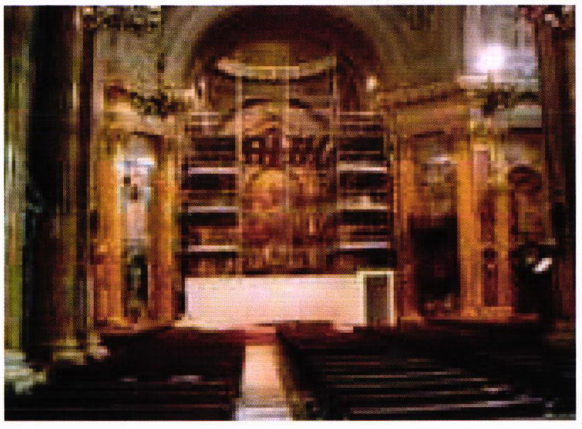
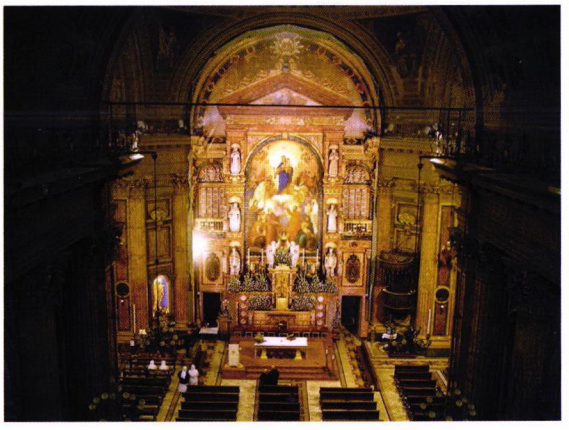
Lotto 1 - Traslazione della predella lignea sul transetto della chiesa ottocentesca.

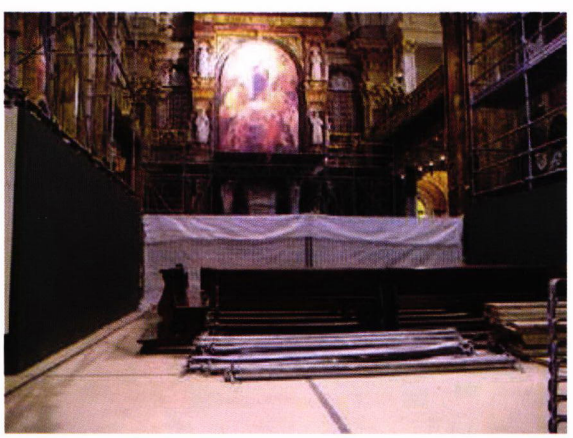
Lotto 2 - Allestimento del secondo lotto lavori Cupola Maggiore, Cappella e altare Don Bosco; Cappella e altare di San Giuseppe.

La parte più delicata dell'intervento è stata quella relativa alla sistemazione dell'altare di Don Bosco e il lavoro di smontaggio di qualche migliaio di pezzi della decorazione in bronzo applicati sull'altare, oltre a dotare la porzione di altare che protegge l'urna di Don Bosco, di un'illuminazione aggiuntiva a fibra ottica e sostituire il sistema al neon preesistente con uno a tre colori miscelabili. Il restauro di questa cappella è stata l'occasione per eseguire la ricognizione delle reliquie di Don Bosco che, custodite all'interno dell'urna, sono state spostate in una teca di acciaio ricavata sempre all'interno della stessa e sigillate per garantire una migliore conservazione nel tempo (al loro posto è stato po-

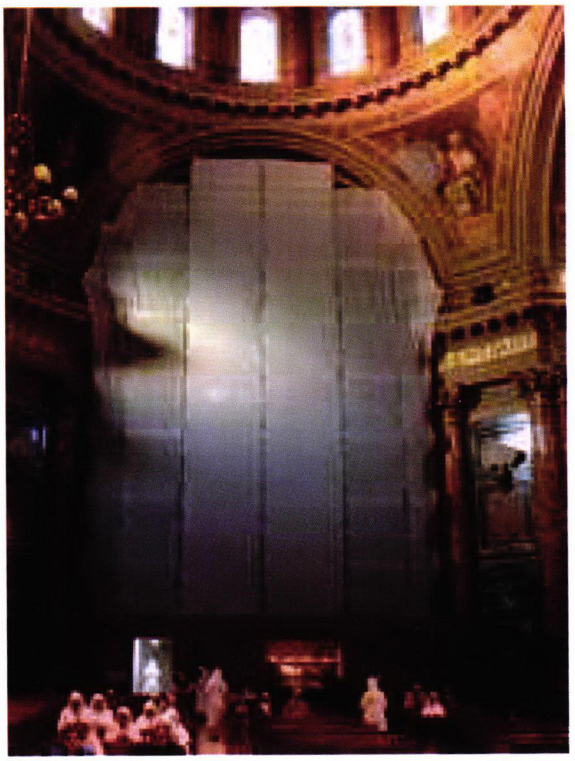
Lotto 3 - Il ponteggio con scale prefabbricate per l'accesso ai piani alti e l'allestimento del fondale del lotto 3 con chiusura dell'ingresso Basilica.

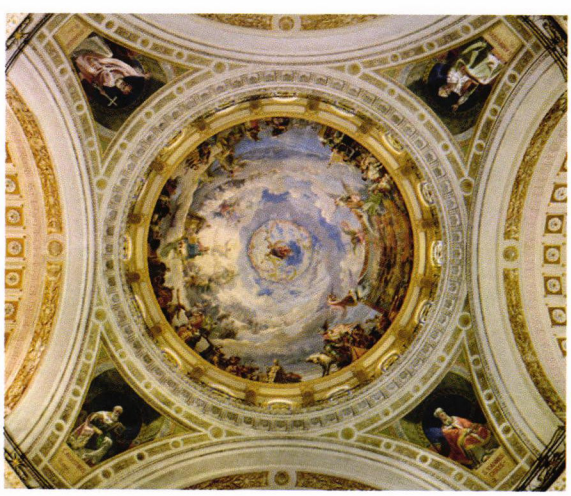
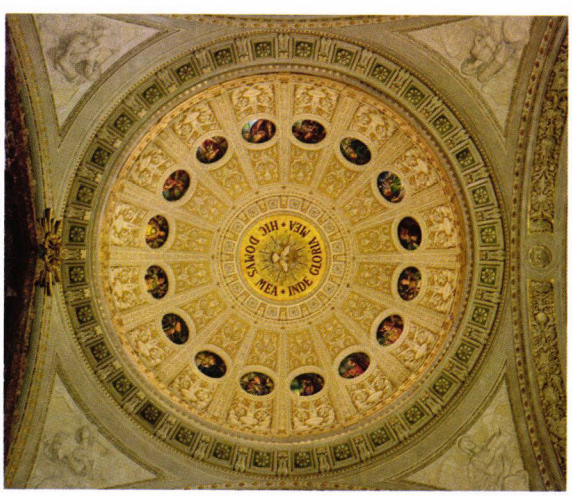
Vista della cupola maggiore e minore con i pennacchi dopo i lavori di restauro.

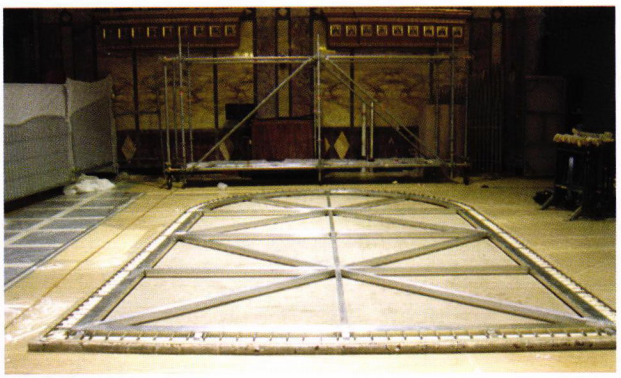
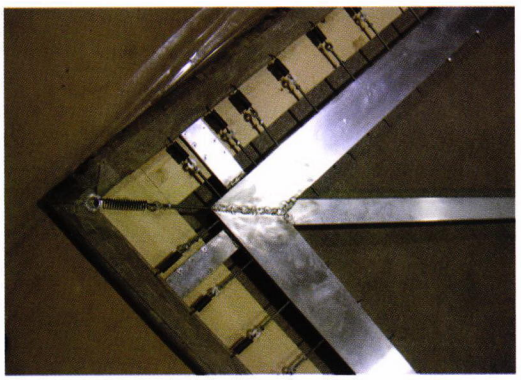
A sinistra: Telaio in alluminio.
A destra: Particolare del sistema a tensionamento calibrato.

delle estese efflorescenze saline tramite impacchi di acqua demineralizzata supportata da polpa di cellulosa fino a secchezza, a cui sono seguiti gli interventi di consolidamento e pulitura.[2]

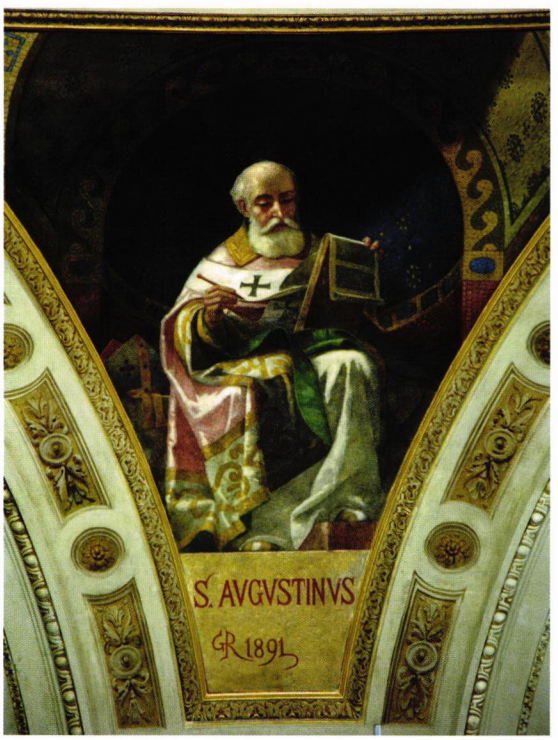
La cupola raffigurante la vocazione missionaria dei Salesiani, i quattro dottori della Chiesa dipinti nei peducci, e il Trionfo di San Francesco di Sales nella navata, dipinti da Giuseppe Rollini a secco, mostravano un annerimento esteso su tutta la superficie dovuto al deposito di particellato atmosferico, polveri grasse e nero fumo, degrado diffuso comunque a tutte le superfici della Basilica. La superficie pittorica, ingiallita dall'alterazione cromatica del protettivo steso omogeneamente, mostrava spesso diffuse decoesioni e difetti di adesione Inoltre, aree dipinte con pigmenti di colore violaceo legato con sostanza di origine organica, risultavano interessate da attacchi microbiologici che avevano portato alla decoesione della stesura con presenza di nitrati e solfati sulla superficie.[8]

In alto a sinistra: Il peduccio raffigurante Sant'Agostino prima del restauro.
In alto a destra: Il peduccio raffigurante Sant'Agostino dopo il restauro.
In basso a sinistra: L'affresco della cappella dedicata a San Francesco di Sales.
In basso a destra: Particolare di un tassello di pulitura.

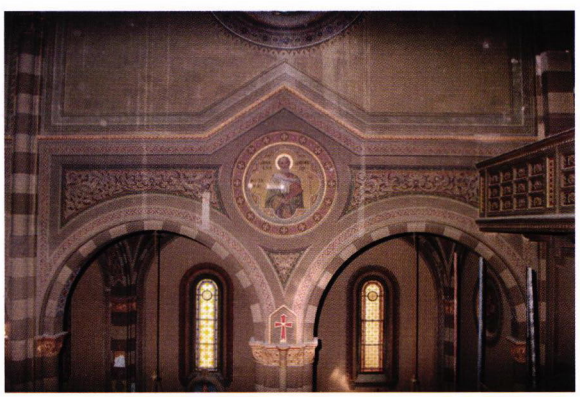
Particolari della chiesa prima dell'intervento.

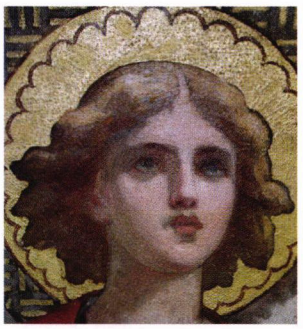
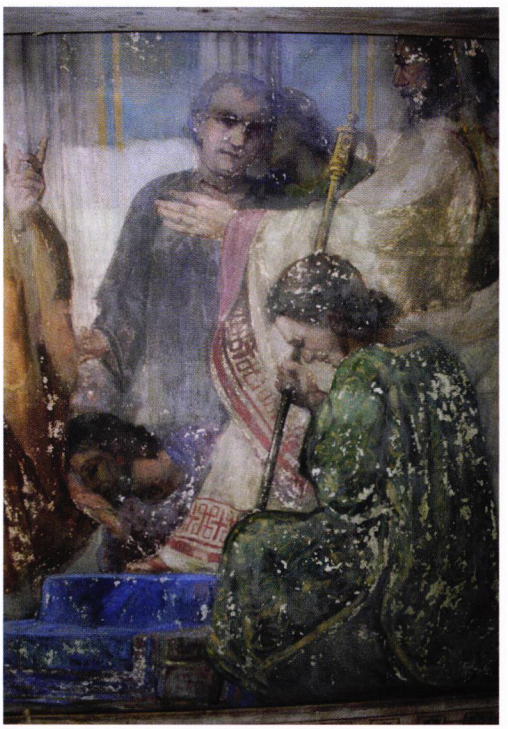
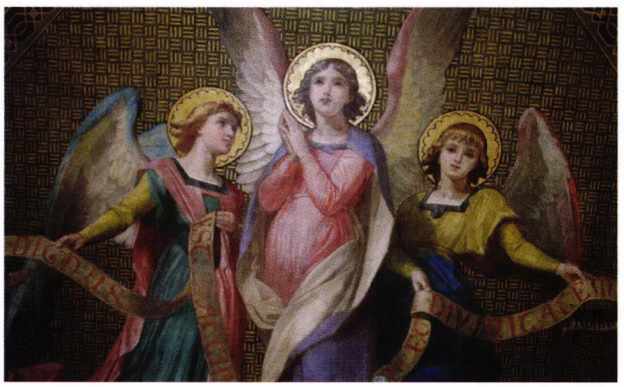
In alto a sinistra: particolari delle tecniche di esecuzione: si notano chiodi e spolvero.
A destra e in basso: particolari dopo la pulitura documentano il miglior stato conservativo del dipinto di Rollini a sinistra rispetto a quello del Reffo a destra.

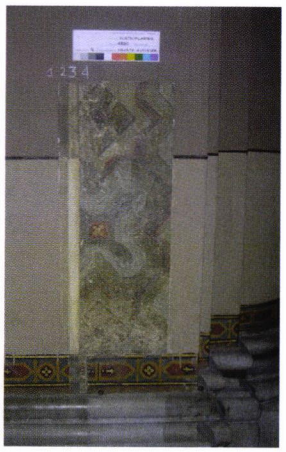
Studio delle ridipinture con stratigrafie.

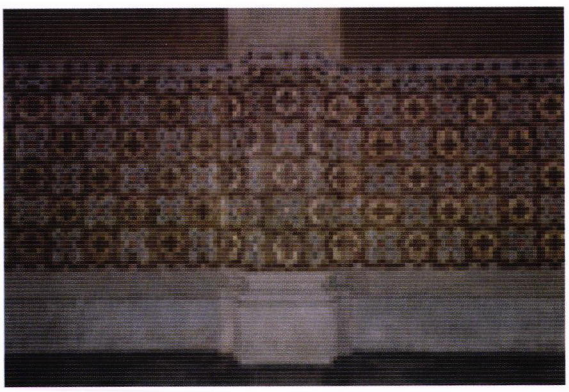
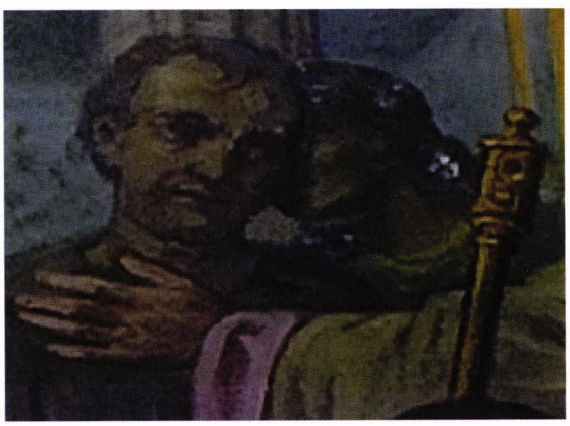
Dettagli dopo il restauro.

pille originali dei volti che erano rivolte in altre direzioni. Il recupero dei dipinti del catino absidale ha richiesto una particolare cura e attenzione nel separare gli strati di finitura da quelli di ridipintura: si pensi che per la pulitura (di circa 30 cm^2) della capigliatura della figura femminile ai piedi del Cristo, molto compromessa dalle sovrammissioni e dai sali, sono occorsi cinque giorni. Per l'asportazione dello sporco abbiamo utilizzato leggeri sistemi meccanici, mentre per la rimozione delle pellicole pittoriche e dei residui abbiamo impiegato sistemi chimici opportunamente selezionati unitamente ad azioni meccaniche. Nei decori a finto affresco siamo intervenuti con tradizionali tecniche di pulitura per i dipinti a olio, con miscele di solventi organici e soluzioni messe a punto per la neutralizzazione dei sali. Il consolidamento degli strati in profondità è stato effettuato mediante l'iniezione di malte, previa rimozione delle stuccature frutto dei precedenti interventi non idonee poiché a base cementizia, e l'esecuzione di numerose stuccature delle lacune in modo simile alla superficie originale. Ove mancanti le parti lacunose sono state reintegrate con tecnica ad acquerello riconoscibile con un effetto puntinato sui dipinti e a velature nei monocromi, attestandoci, similmente alle parti originali ritrovate alle stesse note patinate dal tempo. Per concludere i lavori, rimangono i pilastri della navata centrale e le navate laterali ancora da restaurare... la storia si ripete.[31]

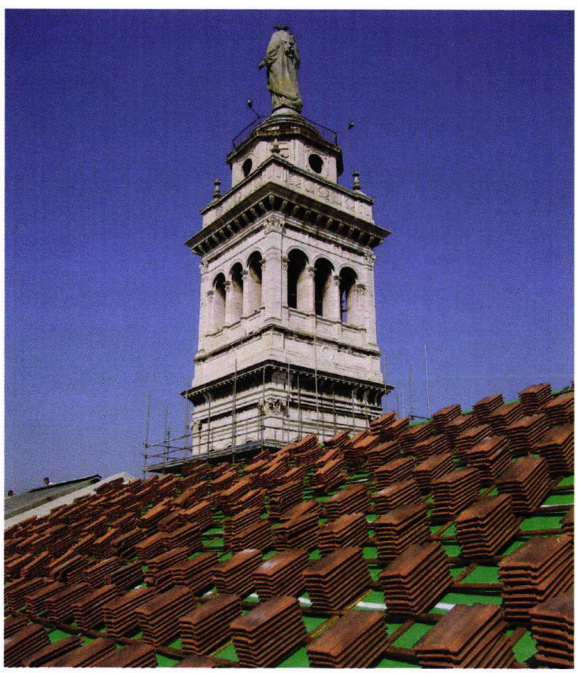
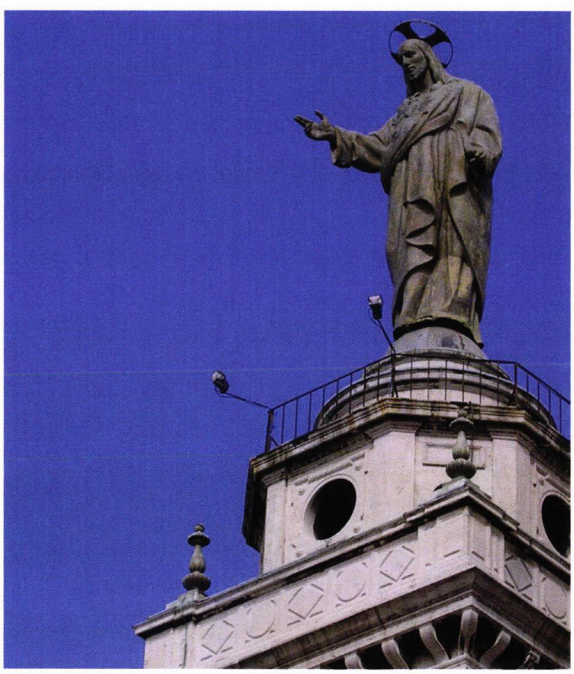
A sinistra: veduta dell'intervento sul manto di copertura. *A destra*: veduta della statua prima dell'intervento.

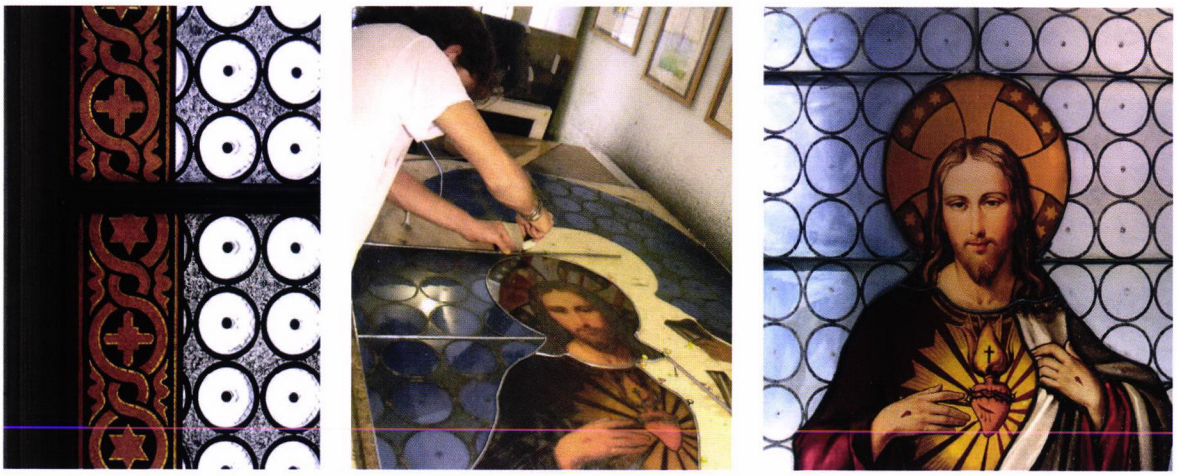
Vetrate artistiche: prima, durante e dopo il restauro.

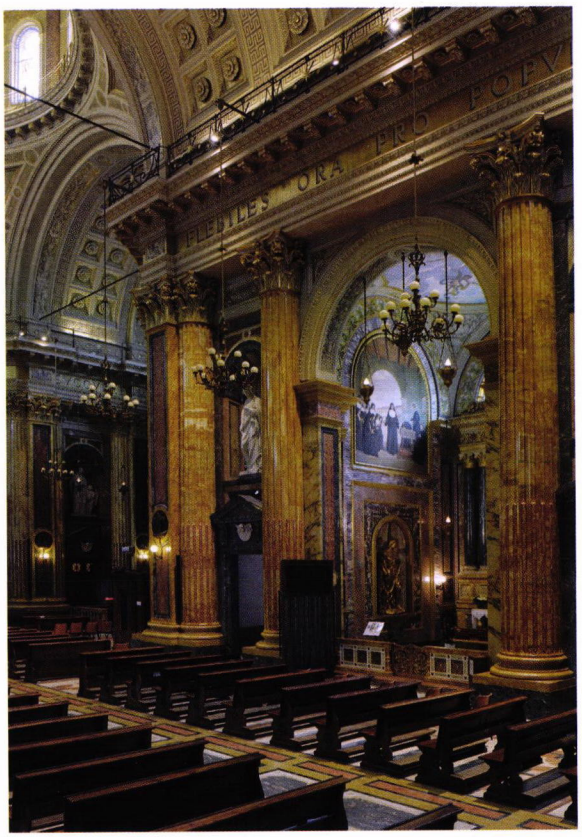
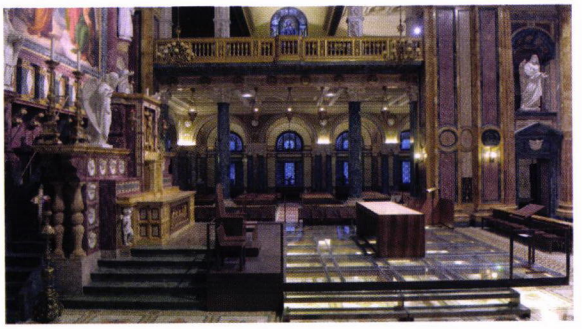
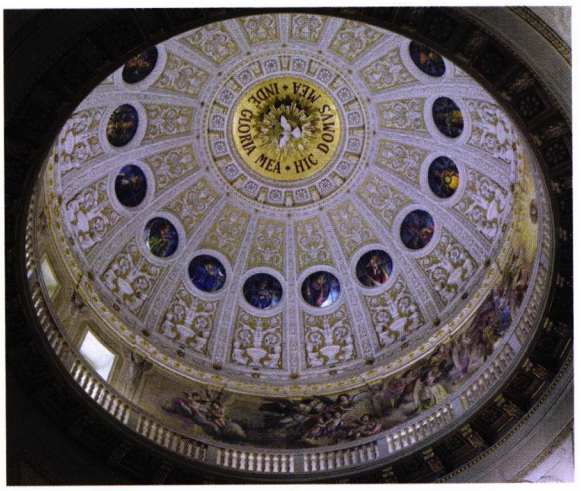
A sinistra: navata centrale, illuminazione di lettura ottenuta con carrelli retrattili a scomparsa sulla cornice. *A destra in alto*: presbiterio, illluminazione per il culto. *A destra in basso*: cupola, illuminazione d'accento.

L'intervento è stato completo e particolarmente difficoltoso in quanto la Chiesa è interamente rivestita di marmi ed è stato quindi molto impegnativo eliminare la situazione di abbagliamento prodotto da riflessi molesti. Inoltre i marmi non potevano essere scanalati per nascondere gli impianti quindi, nei percorsi a vista, si sono utilizzati cavi con isolamento minerale e guaina esterna in rame, particolarmente adatti per dimensione e colore a passare inosservati.

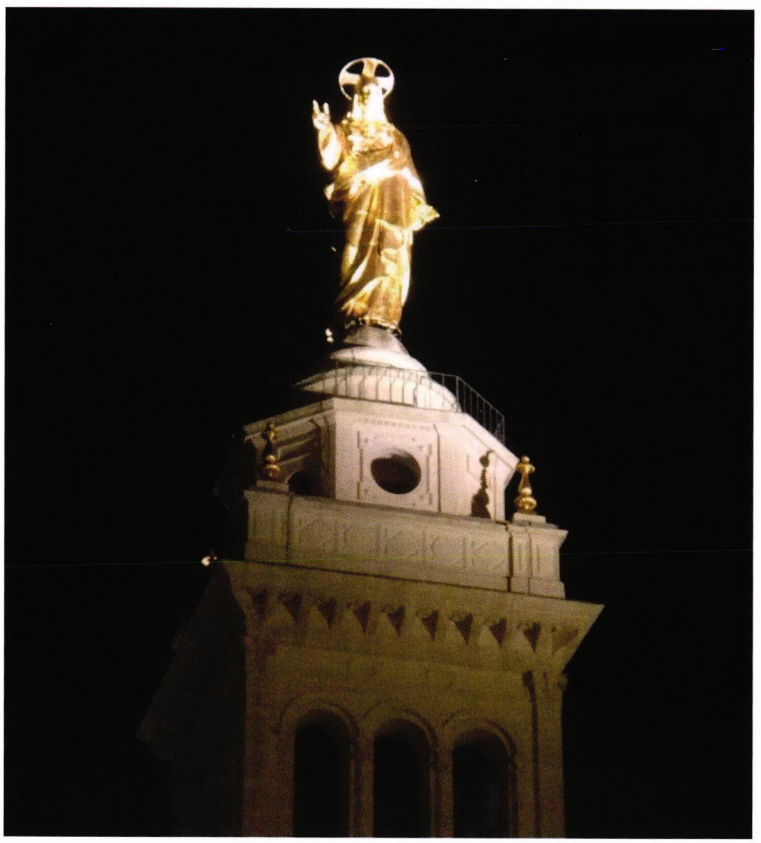
Illuminazione notturna della statua.

Dopo una lunga ricerca e relativi calcoli illuminotecnici sono stati individuati i proiettori necessari, per installazione all'aperto con lampade del colore necessario (3000° Kelvin) e di potenza molto contenuta installando quattro proiettori da 150W cadauno con angolo di proiezione strettissimo (4°), che a 60 m dalla statua permettono di ottenere sulla superficie della statua stessa circa 250 lux.

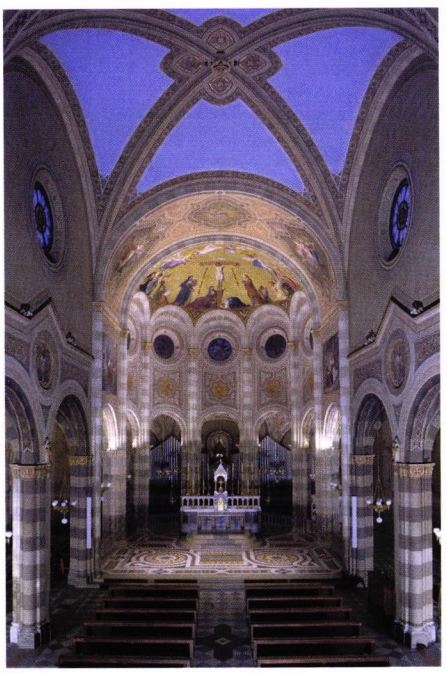
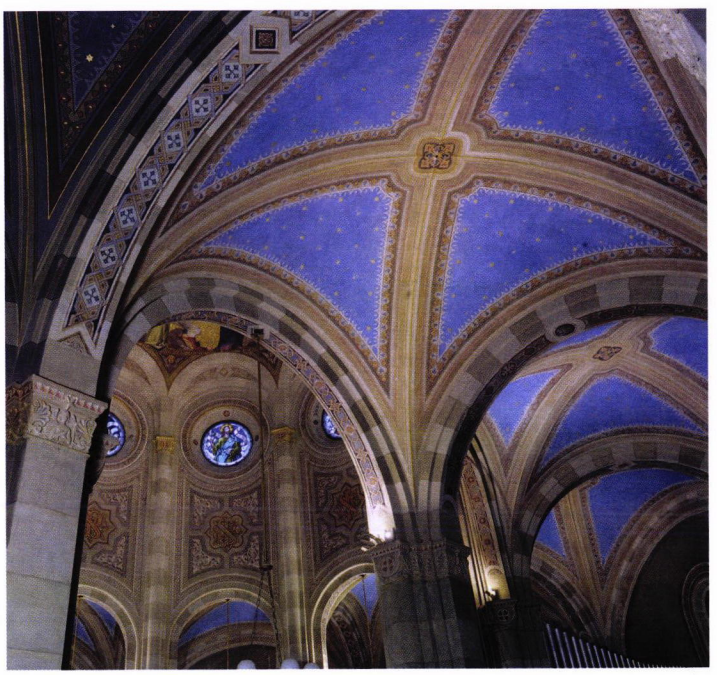
A sinistra: navata centrale: illuminazione per il culto e di lettura. *A destra*: volta navata laterale: illuminazione d'accento.

Gli impianti in questa Chiesa sono risultati particolarmente difficoltosi in quanto non sono disponibili cornici di dimensioni sufficienti per nascondere gli apparecchi illuminanti; è stato quindi necessario utilizzare solo due tipi di proiettori di dimensioni particolarmente ridotte. Il primo tipo di proiettore, completo di lampada con parabola specchiata interna, è utilizzato per l'illuminazione di lettura e l'illuminazione d'accento della navata centrale (volta, pareti e medaglioni). Il secondo tipo di dimensioni miniaturizzate è utilizzato per l'illuminazione di culto, il deambulatorio, la volta, le pareti del presbiterio e dell'abside; sono inoltre stati ricablati tutti i lampadari esistenti e sono state sostituite le lampade a incandescenza con corrispondenti lampade fluorescenti a basso consumo. Il sistema di comando è tradizionale (elettromeccanico) con possibilità di accendere singoli circuiti ed eventualmente di creare "scenari" adatti a ogni funzione. L'illuminazione di sicurezza è ottenuta tramite due proiettori con lampada alogena da 500W, alimentati da gruppo di continuità, installati sopra l'ingresso. Essi entrano in funzione alla mancanza di tensione di rete. Il percorso degli impianti è nel sottotetto delle navate laterali; le discese alle utenze luce, F.M. e diffusione sonora sono a vista, in tubazioni celate lungo le colonne e verniciate del colore della colonna stessa.
